กรมพัฒนาพลังงานทดแทนและอนุรักษ์พลังงาน  
กระทรวงพลังงาน

งานซ่อมแซมรอยรั่วหลังคาอาคารอนุรักษ์พลังงานเฉลิมพระเกียรติ

ตำบลคลองท่า อำเภอลองหลวง จังหวัดปทุมธานี

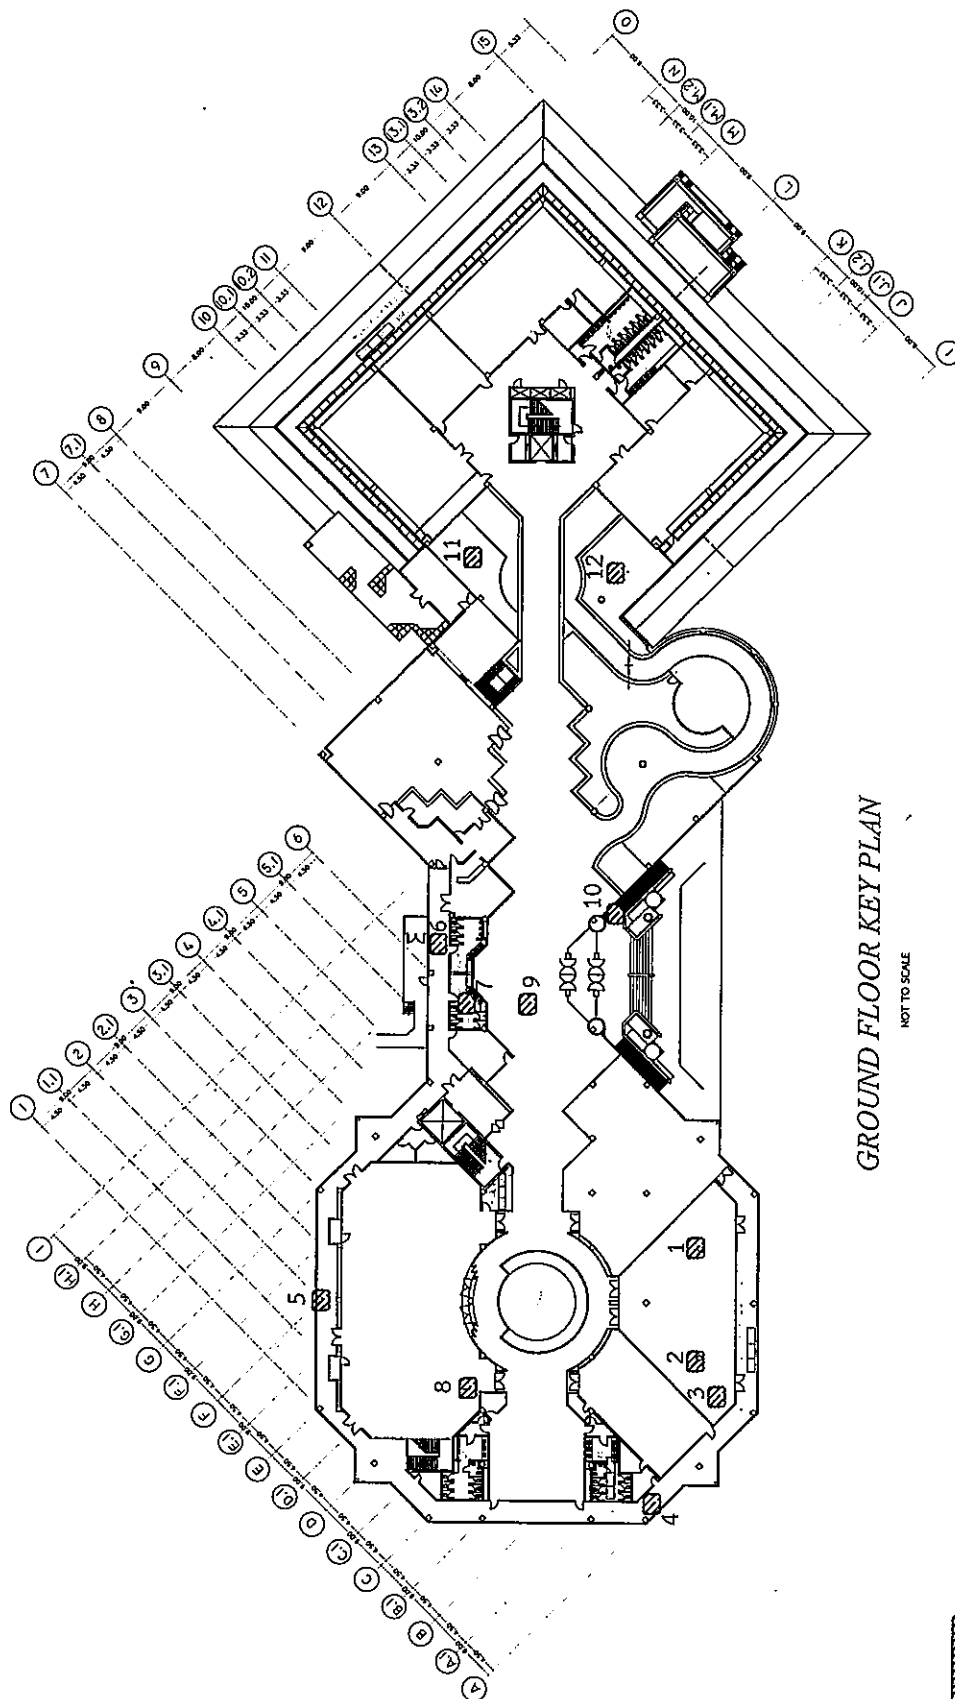
## GROUND FLOOR KEY PLAN

- จุดที่ 1,2,3 ห้องรับอากาศ  
จุดที่ 4,5 โถงทางเดิน โชนโดม  
จุดที่ 6,7 ห้องน้ชาย หญิง บริเวณประตูทางออก  
จุดที่ 8 ห้อง Training Room 2  
จุดที่ 9,10 ประตูทางเข้า  
จุดที่ 11,12 โถงทางเดิน โชนปริมิต

กำหนดแบ่งบริเวณพื้นที่ต้องซ่อมแซม

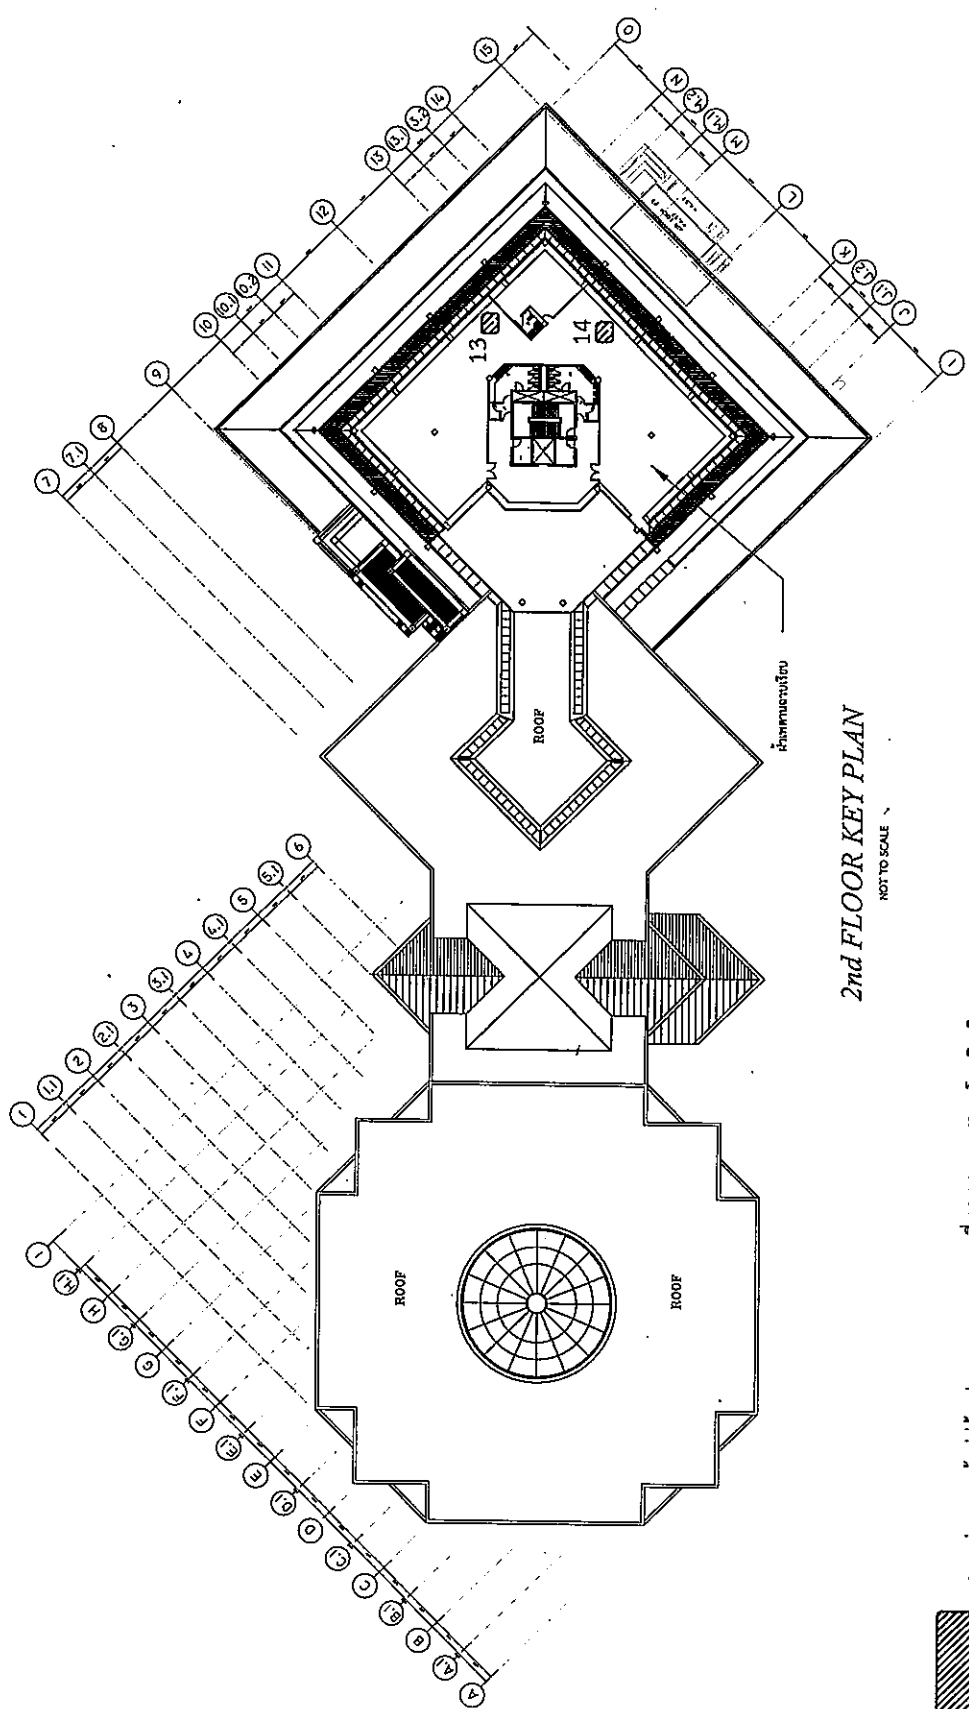
2nd FLOOR KEY PLAN  
NOT TO SCALE

ตำแหน่งบริเวณพื้นที่จอดรถ

จุดที่ 13,14 Office โฆษณิวิมิต

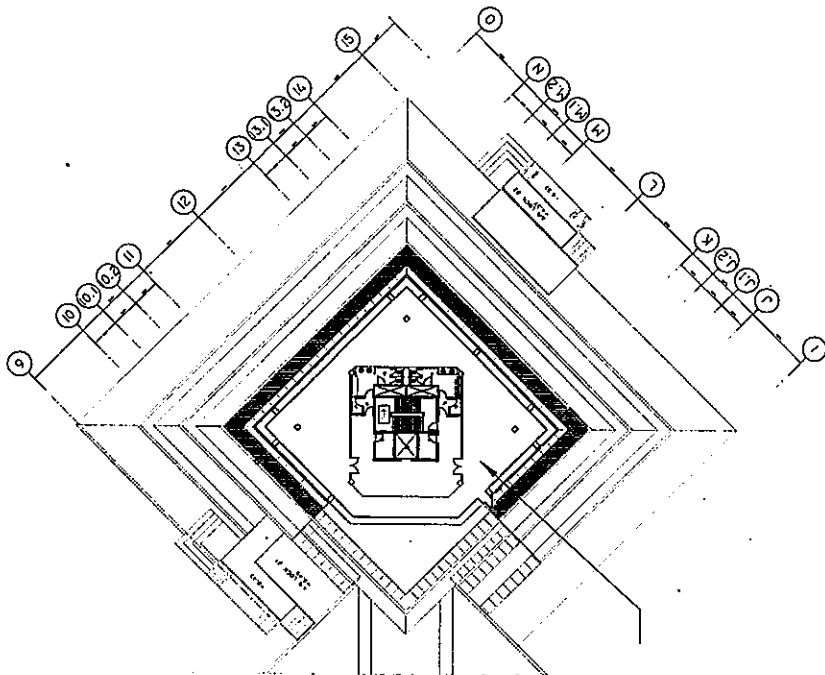
3rd FLOOR KEY PLAN  
NOT TO SCALE

จุดที่ 15 Office โชนวิวัฒน์

ตำแหน่งบริเวณพื้นที่ต้องซ่อมแซม
